Skötsel och underhåll av takfönster

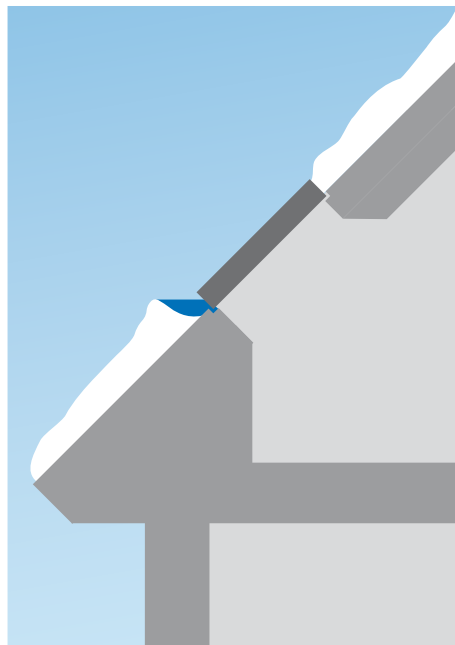
Den lilla extra värmeförlust som fönstret avger gör att snön närmast fönstret smälter. Smältvatten rinner då ner och fryser till is igen när vattnet når kallare och mer isolerad takyta under fönstret.
